# KÄFER-RESTAURIERUNG DURCH CLASSIC COMPETENCE CENTER

Die 1302 Limousine aus dem Baujahr 1971 ist seit Jahrzehnten im Familienbesitz (2. Hand). Eindrucksvoll: Der aktuelle Eigentümer des Fahrzeugs, der seinerseits bereits im verdienten Ruhestand ist, wurde von seiner Großmutter einst mit diesem Käfer zur Schule gebracht! Heute hat in Form der Söhne des Eigentümers bereits die nächste Generation Spaß an

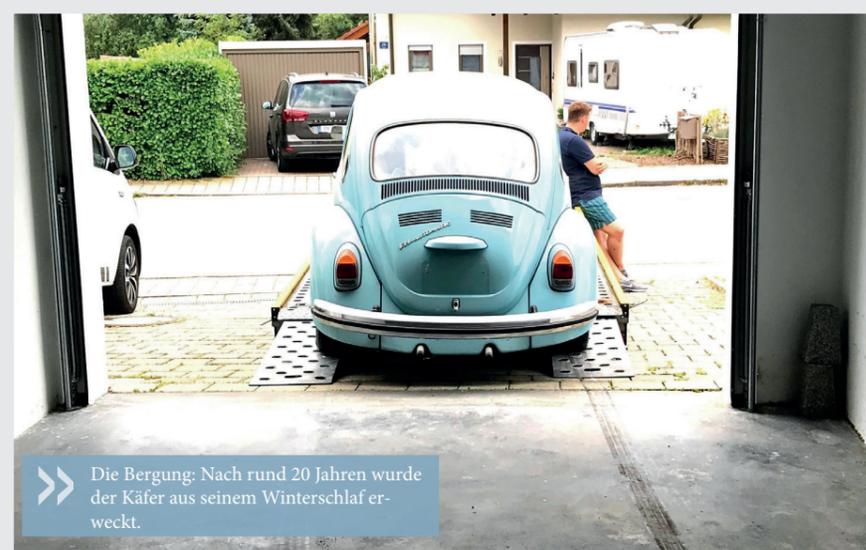
Garage geborgen. Und wer kennt es nicht: Manchmal kommt man schwer aus dem Bett. So auch der Käfer, der sich gegen seine Bergung aus dem Schlafquartier mit fest sitzenden Bremsen wehrte. Vergeblich. Sein Innenraum war über die ganzen Jahre komplett mit alten Decken und Bettwäsche vollgestopft gewesen, was zwar zunächst skurril anmutete, sich aber

» Die Bergung: Nach rund 20 Jahren wurde der Käfer aus seinem Winterschlaf erweckt.

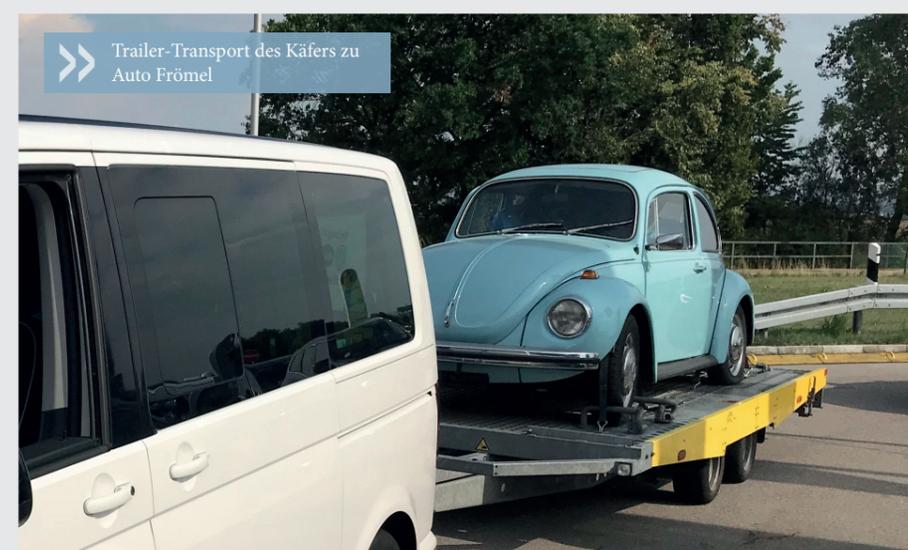
» Trailer-Transport des Käfers zu Auto Frömel

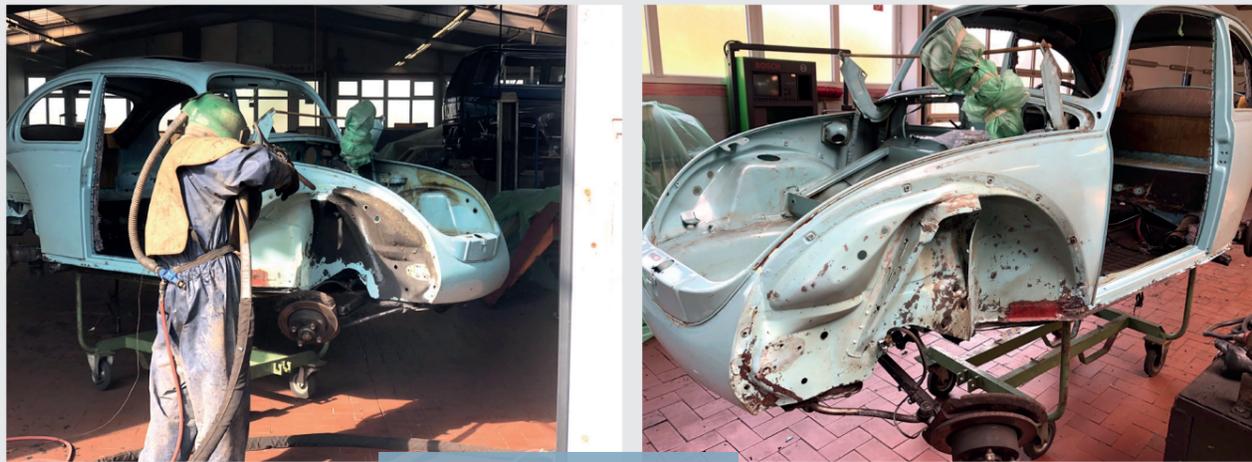
>> Nach dem Eisstrahlen zeigte sich die gute Substanz des 1302.

im Endeffekt als praktischer Zufall herausstellte: Offensichtlich hielten die Textilien über all die Jahre große Teile der sich ansammelnden Feuchtigkeit von der Karosserie fern, sodass diese weniger von Korrosion befallen war, als zunächst befürchtet. Dies zeigte sich, nachdem der Käfer per Trailer abtransportiert, komplett zerlegt und seine Basis mittels Trockeneisstrahlen von mehreren Schichten Unterbodenschutz befreit worden war.

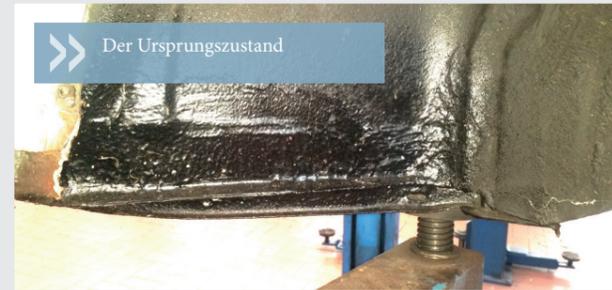
>> Der Ursprungszustand

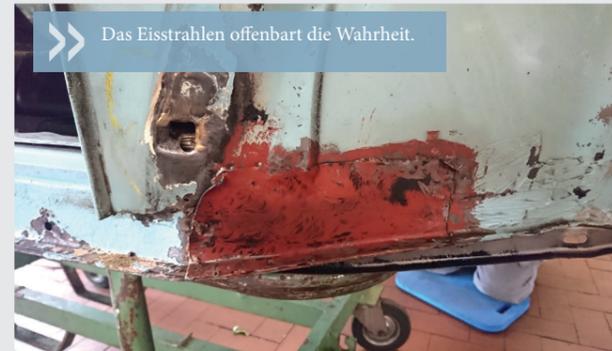
>> Das Eisstrahlen offenbart die Wahrheit.

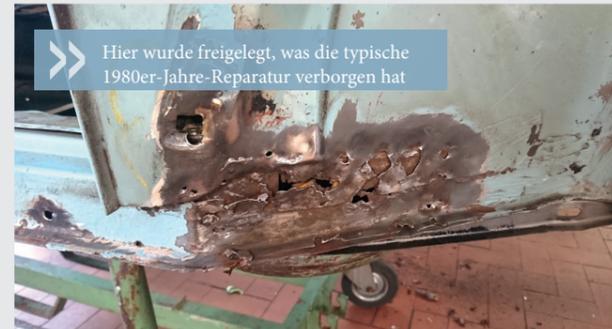
>> Hier wurde freigelegt, was die typische 1980er-Jahre-Reparatur verborgen hat

sich Rost und – wie auf unseren Fotos gut erkennbar ist – unmissverständliche Spuren der üblichen „1980er-Jahre-TÜV-Reparatur“: Blech über die Roststellen schweißen, fertig. Bei Auto Frömel wurden die alten Reparaturbleche entfernt, die darunter liegenden, verrotteten Bleche herausgetrennt sowie nach dem Versiegeln der Hohlräume neue Bleche angefertigt und passgenau eingeschweißt. Da diese Bereiche die einzigen waren, die nennenswert von Rost befallen waren, konnte auf eine Trennung von Karosserie und Fahrgestell verzichtet werden. Eine komplette Auffrischung erhielt die äußere Hülle: Nicht nur wurde das Häuschen neu in seiner werksseitigen Farbe „Marinablau“ geduscht, zudem

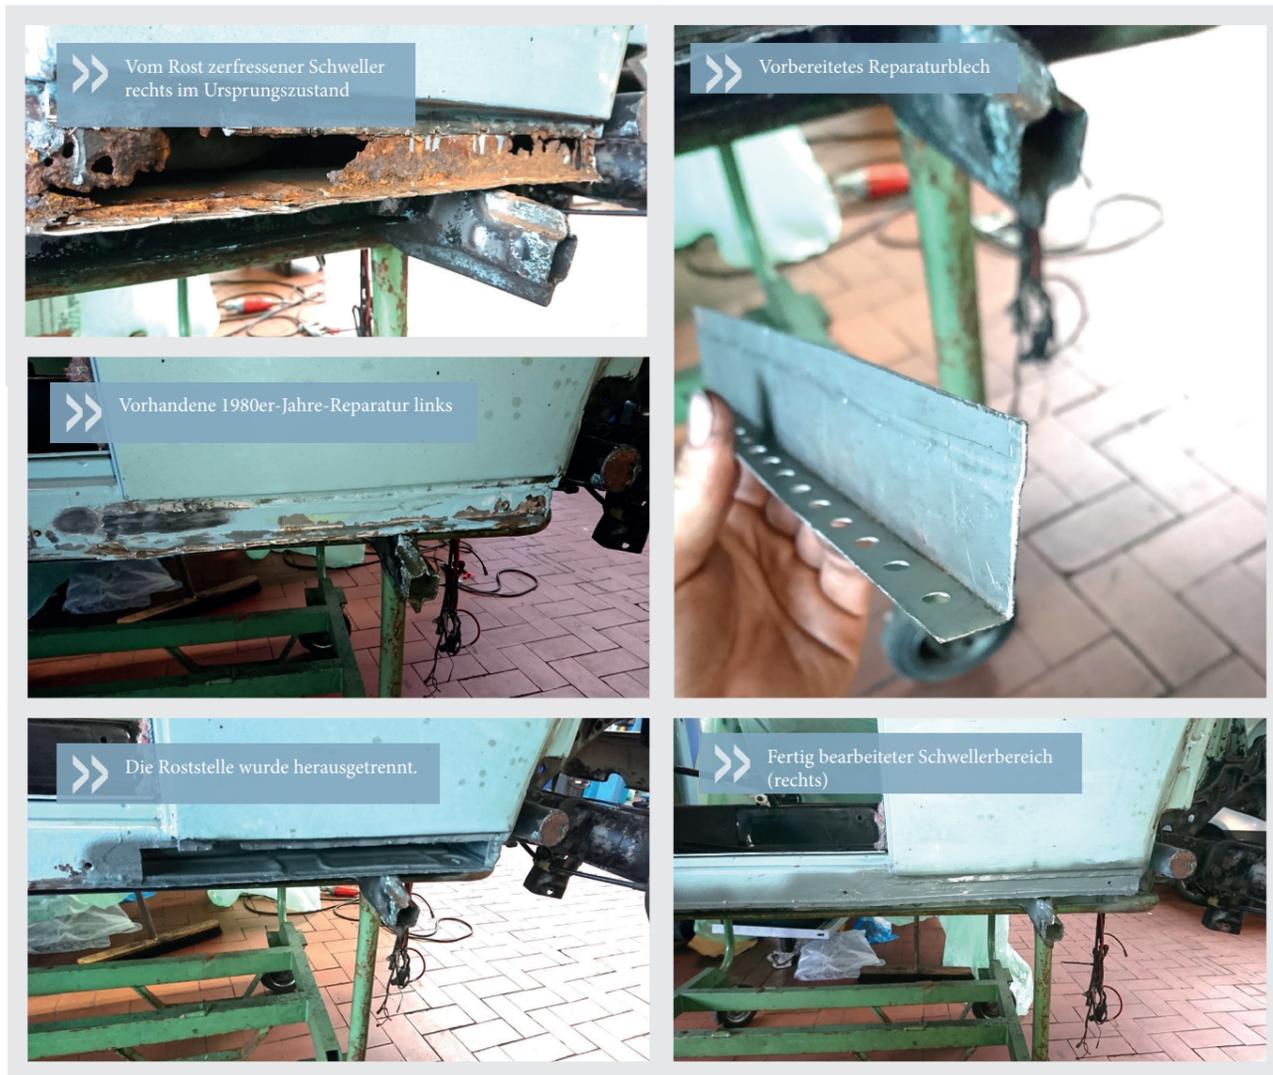
Sanierung der Schweller

>> Vom Rost zerfressener Schweller rechts im Ursprungszustand

>> Vorhandene 1980er-Jahre-Reparatur links

>> Vorbereitetes Reparaturblech

>> Fertig bearbeiteter Schwellerbereich (rechts)

>> Die Roststelle wurde herausgetrennt.

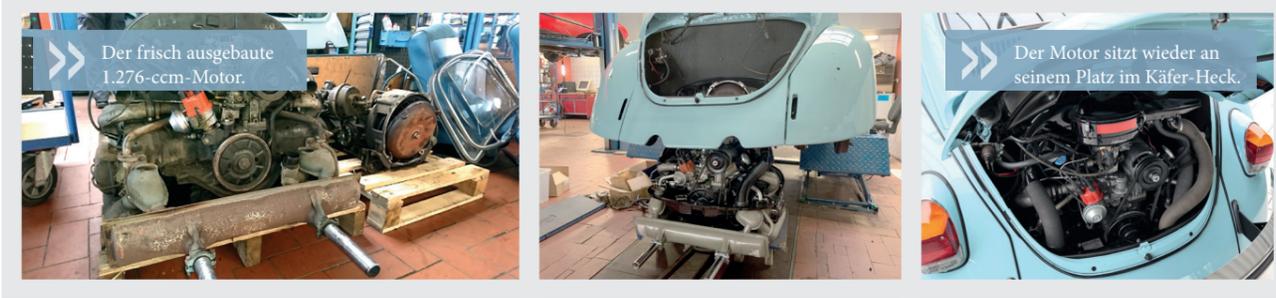
>> Der frisch ausgebaute 1.276-cm-Motor

wurden die Anbauteile wie Kotflügel, Trittbretter, Reifen etc. durch Neuteile ersetzt. Der 44-PS-Motor wurde vor dem Ausbau mit neuem Öl versehen, absolvierte dann einen Probelauf sowie eine Kompressionsprüfung. Da beides zufriedenstellend ausfiel, wurde in Absprache mit dem Fahrzeugbesitzer beschlossen, den Motor zunächst nicht zu überholen. Es sollte so

>> Der Motor sitzt wieder an seinem Platz im Käfer-Heck.

viel wie möglich an Originalteilen erhalten bleiben. Daher wurden alle Motorbleche sandgestrahlt und neu pulverbeschichtet. Alle Zierleisten und auch die Stoßstangen bleiben ebenfalls „alt“. Der Drehmoment-Wandler und die Kupplungsscheibe des Automatik-Käfers waren leider nicht mehr zu beschaffen, weshalb die versierten Techniker von Auto

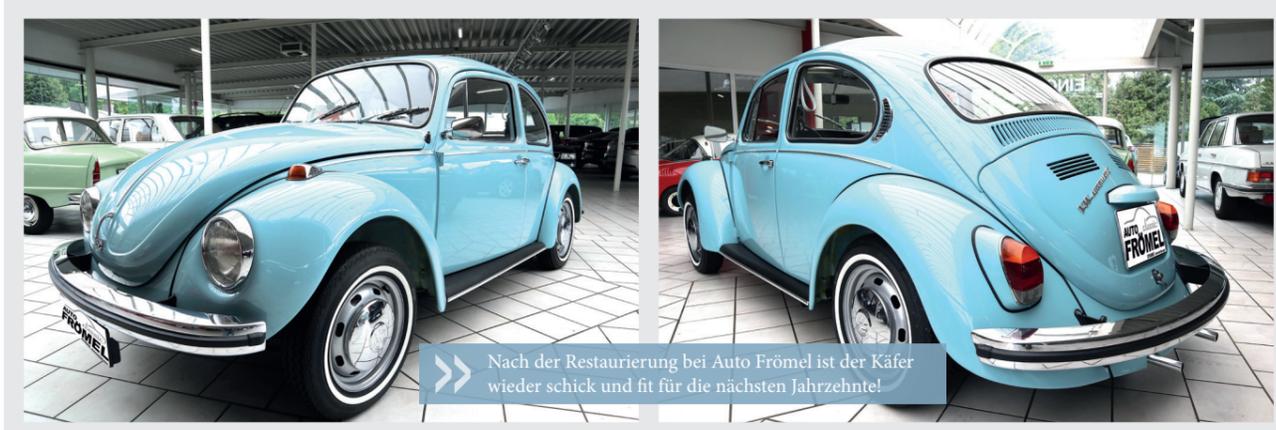
>> Nach der Restaurierung bei Auto Frömel ist der Käfer wieder schick und fit für die nächsten Jahrzehnte!
